FRUEHAUF X 2015

Date de mise en circulation ou année	Commentaires généraux
2015	**SEMI-REMORQUE FOURGON ACCIDENTÉE CÔTÉ GAUCHE : PANNEAU LATÉRAL PERFORÉ ET DÉCHIRÉ, DÉFORMATION APPARENTE DU CHÂSSIS CÔTÉ GAUCHE, BARRE ANTI-ENCASTREMENT ARRIÈRE ARRACHÉE/TOMBÉE. VÉHICULE NON ROULANT EN L'ÉTAT.**

16/10/2026

FEDEX,12 CHEMIN DE BORDEBLANQUE 31770 COLOMIERS - FRANCE

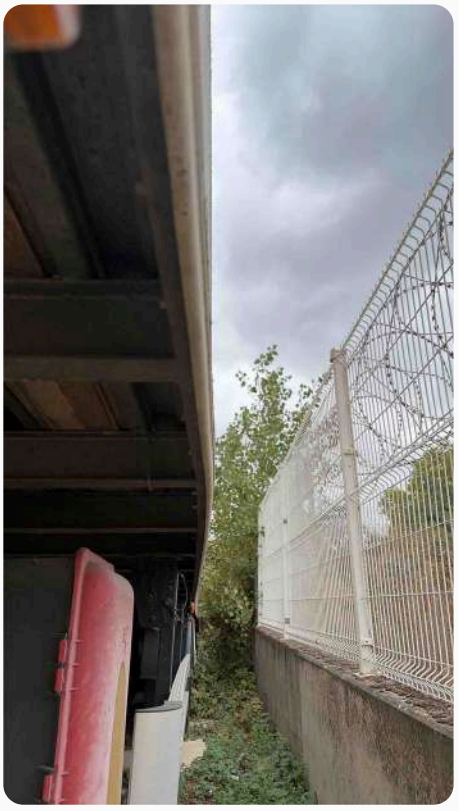
Photo dégât 2

Commentaires généraux: Semi-remorque fourgon accidentée côté gauche : panneau latéral perforé et déchiré, déformation apparente du châssis côté gauche, barre anti-encastrement arrière arrachée/tombée. Véhicule non roulant en l'état.
