INSPECTION N°2770 2026

07/04/2026

PONT EN ROYANS - FRANCE

Type de véhicule	Pelle
Marque	Liebherr
Modèle	914 compact
Date de mise en circulation	2013
Photo plaque de tare	
Poids à vide (kg)	
Longueur	
Largeur	
Hauteur

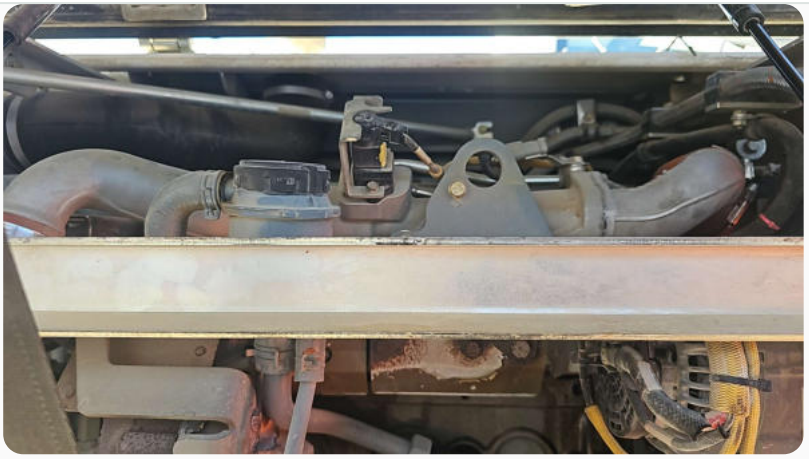
Chaîne cinématique

Véhicule roulant	OUI
Moteur tournant	OUI
Energie	Gasole
Type de motorisation	
Cylindrée	
Puissance	
Instructions entraînement : entraînement mécanique avec boîte de vitesses OU entraînement hydraulique (pompe / moteur) OU ...	
Entraînement	Hydraulique

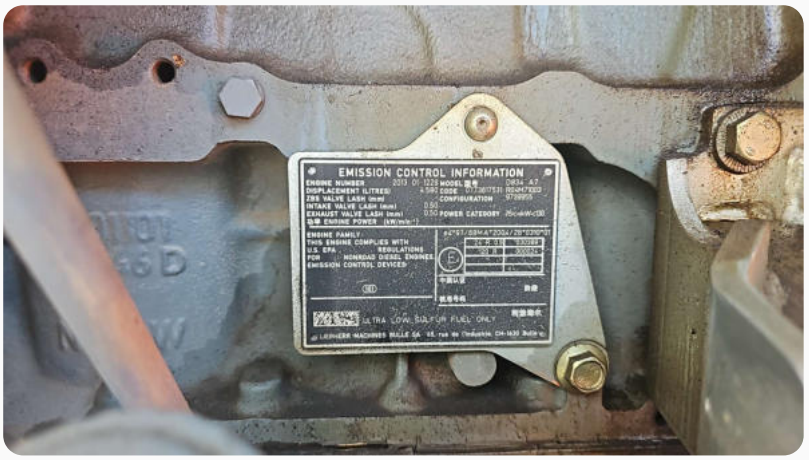
Photo moteur

Problème moteur

NON

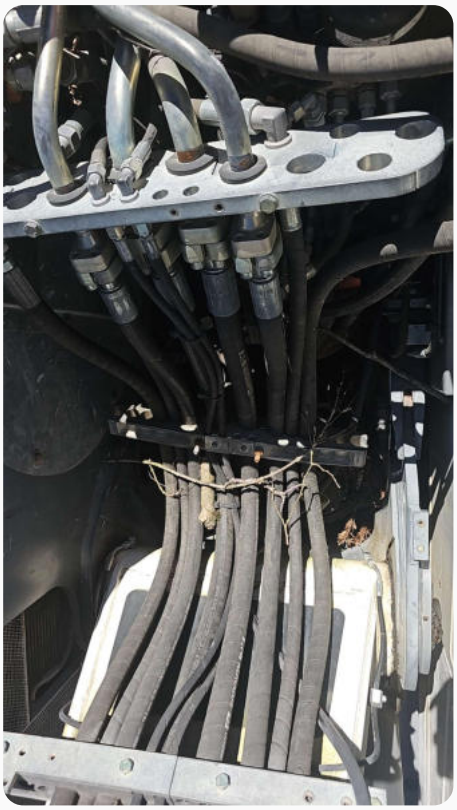
Photo réservoir de fluide hydraulique

Réservoir de fluide hydraulique

ETAT CORRECT

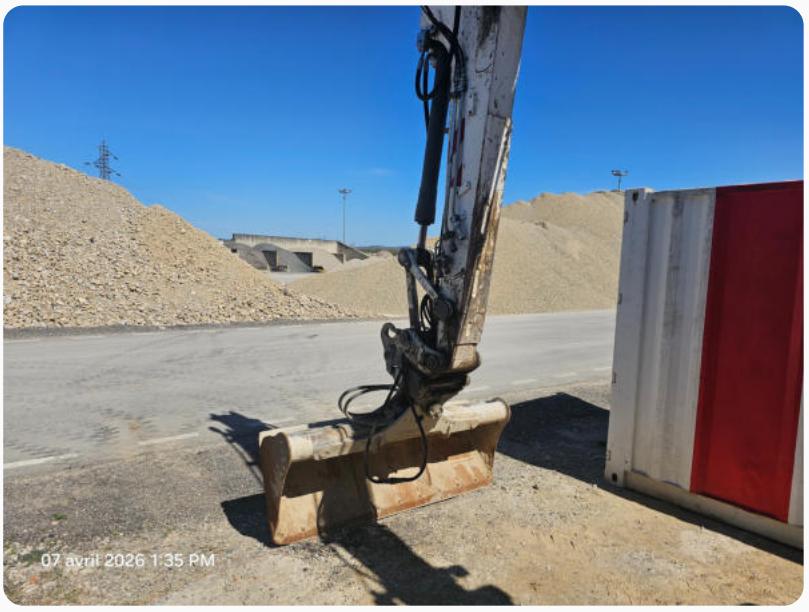
Photo moteur de pivot

Moteur de pivot

ETAT CORRECT

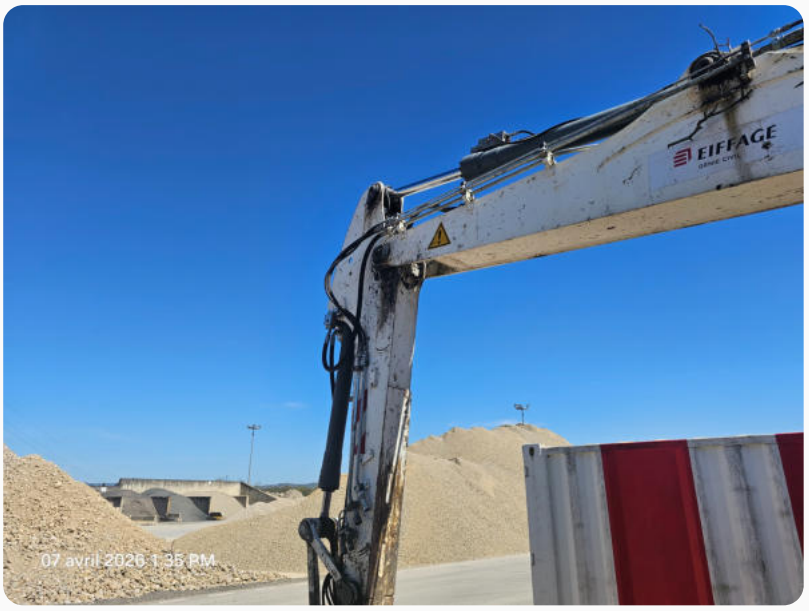
Photo coupleur hydraulique

Coupleur hydraulique

ETAT CORRECT

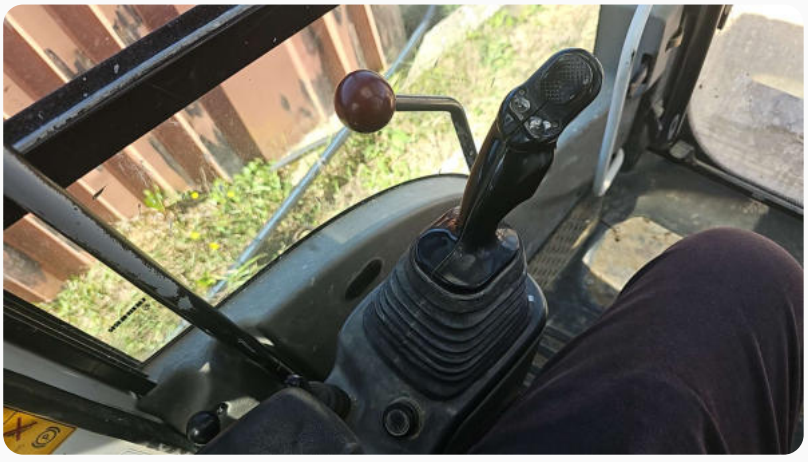
Photo volant

Volant	ETAT CORRECT

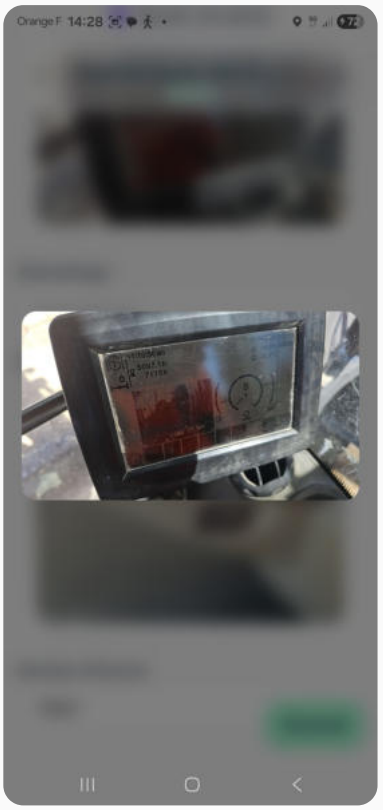
Photo des commandes

Commandes hydrauliques et leviers

ETAT CORRECT
