INVENTAIRE N°2294 2026

Marque	Modèle	Kilométrage	Commentaires globaux
RENAULT	**KANGOO**	**155575**	**ÉTAT D USAGE**

19/02/2026

VANNES - FRANCE

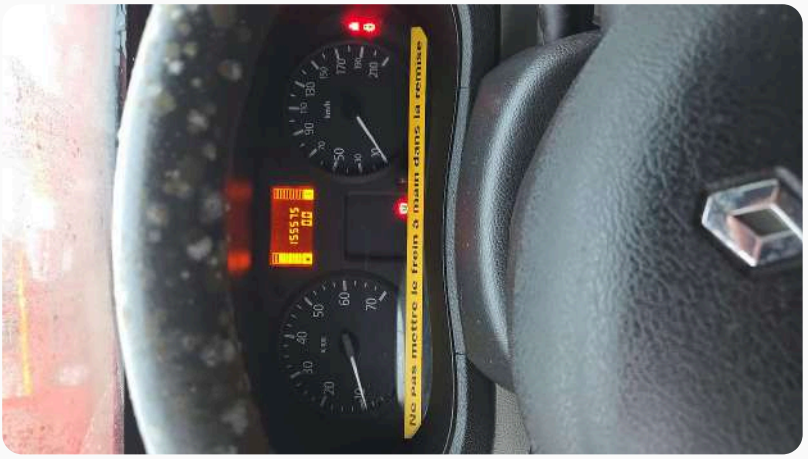
Photo tableau d'instrument, moteur allumé avec kilométrage affiché

Kilométrage	155575
