RENAULT RIVARD 1

26/02/2026

GARAGE PYRAME PLUS 54 RUE DU RÉMOULAIRE ZI GANDONNE SALON DE PROVENCE - FRANCE

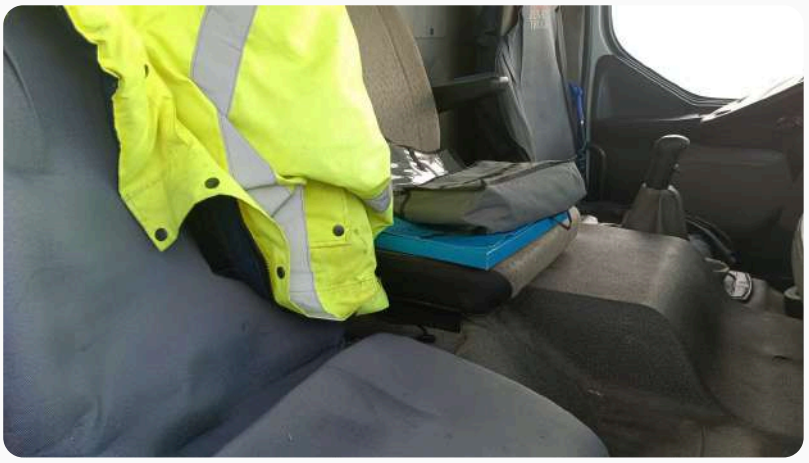
Photo poste de conduite

Type de véhicule	Véhicule assainissement
Nombre de portes	2
Taille des pneumatiques	315/80R22.5
Etat des pneus	Bon état
Etat carrosserie	Rayures et traces de rouilles sur carrosserie
Etat intérieur	Siège conducteur usé, tapis de sol conducteur troué,intérieur sale
Nombre de vitesses	8
