RENAULT KANGOO 204081 06/02/2017

Marque	Modèle	Kilométrage	Nombre d'heures
RENAULT	**KANGOO**	**204081**

Date de mise en circulation ou année	Commentaires généraux
06/02/2017	**ÉTAT TRÈS MOYEN INTÉRIEUR ET EXTÉRIEUR. RÉVISION À FAIRE.**

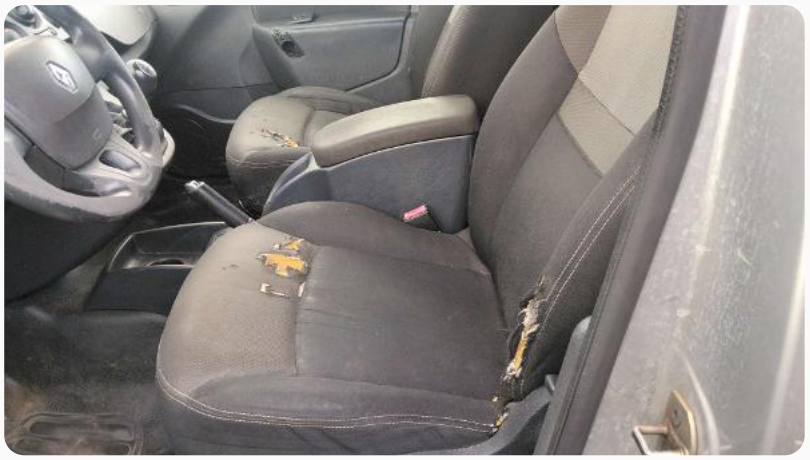
Photo sièges avant

Etat carrosserie	Plusieurs enfoncements et rayures
Etat soubassements	Ok
État de l'intérieur	Dégradé, sièges et plancher
Transmission	AV
Nombre de vitesses	6
