CITROËN C3 199482 03/10/2016

CATÉGORISATION

Catégorie de produit	Véhicule
Sous catégorie de produit	Véhicule de société
Identification vendeur	EQUANS

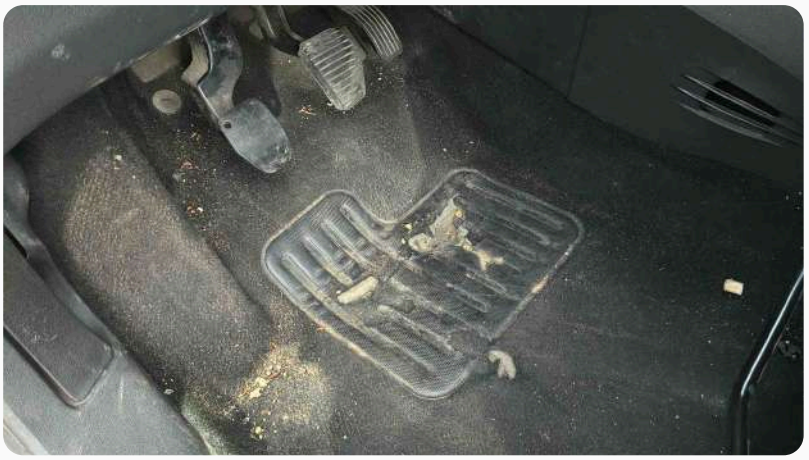
Photo dégât 1

Type de véhicule	Ctte
Nombre de portes	5
Taille des pneumatiques	185/65 R15
Etat des pneus	Bon
Etat carrosserie	Véhicule entièrement grêlé, pare-chocs avant et arrière, cassé et rayé, divers impacts et rayures sur tout le reste de la Carrosserie
Etat soubassements	Bas de caisse avant droit enfoncé
État de l'intérieur	Volant, usé
Transmission	Manuel
Nombre de vitesses	5
