CITROËN JUMPER 126130 27/04/2017

Marque	Modèle	Kilométrage	Nombre d'heures
CITROËN	**JUMPER**	**126130**

Date de mise en circulation ou année	Commentaires généraux
27/04/2017	**VÉHICULE, SALLE INTÉRIEUR ET EXTÉRIEUR, ÉNORMÉMENT ABÎMÉ SUR TOUTE LA CARROSSERIE, GROS ENFONCEMENT AU NIVEAU DE L'ARRIÈRE ET DE LA SURÉLÉVATION DU TOIT**

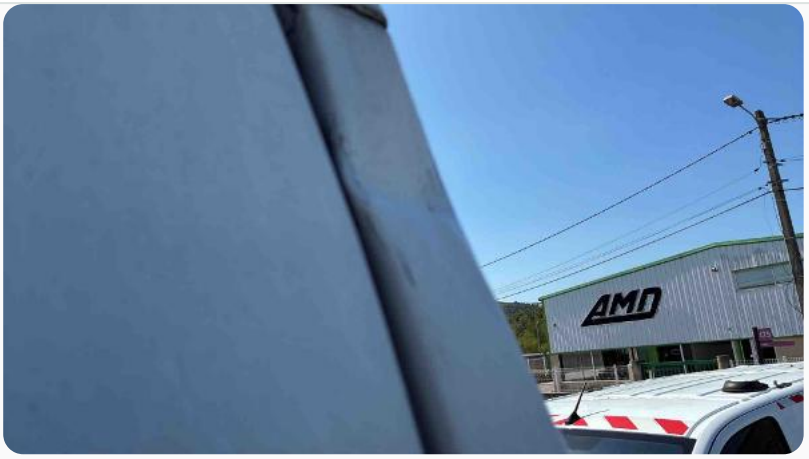
Photo dégât 4

Commentaires généraux	Véhicule, salle intérieur et extérieur, énormément abîmé sur toute la carrosserie, gros enfoncement au niveau de l'arrière et de la surélévation du toit
Photos annexes
