LIEBHER R974 C 2008

17/10/2025

Type de véhicule	Pelle
Marque	Liebherr
Modèle	R974
Date de mise en circulation	2008
Poids à vide (kg)	88900

Numéro de série	WLHZ1010HZC024126

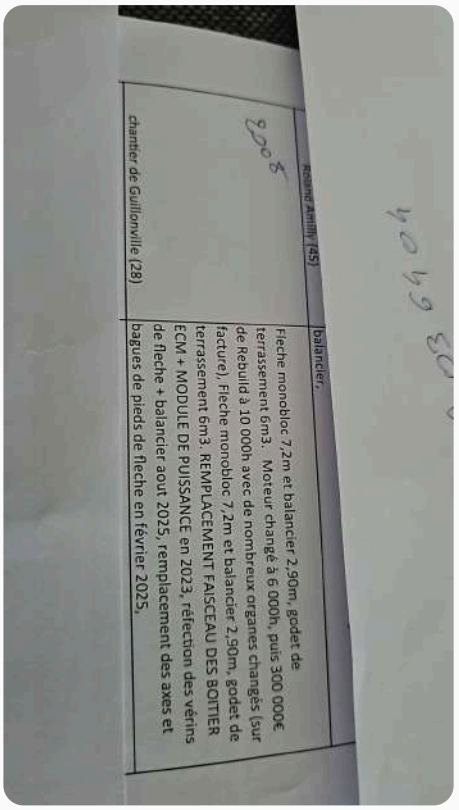
Photos des entretiens

Suivi fourni par Et Roland

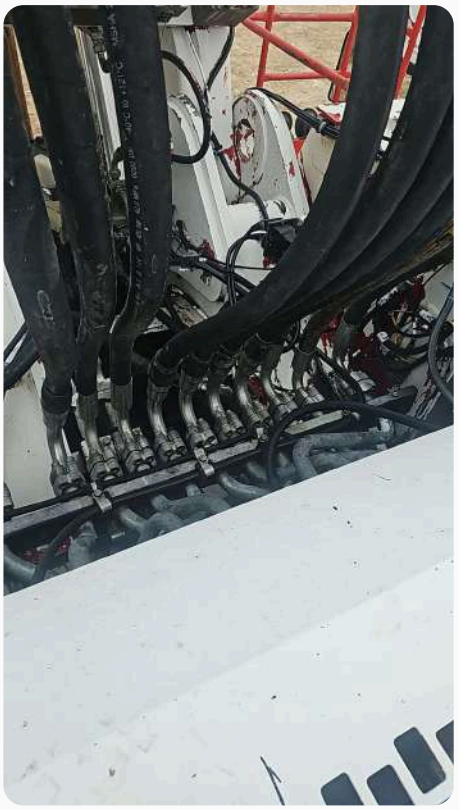
Photo des conduites et flexibles hydrauliques

Conduites et flexibles hydrauliques

ETAT CORRECT

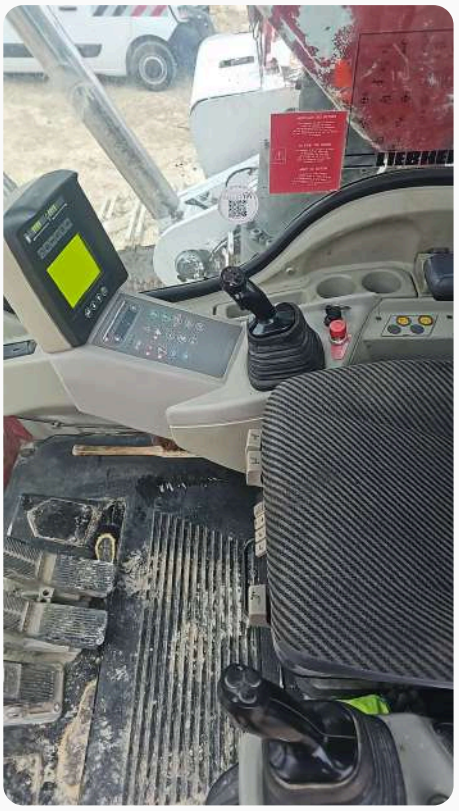
Photo commandes de roulage

Commandes de roulage

ETAT CORRECT

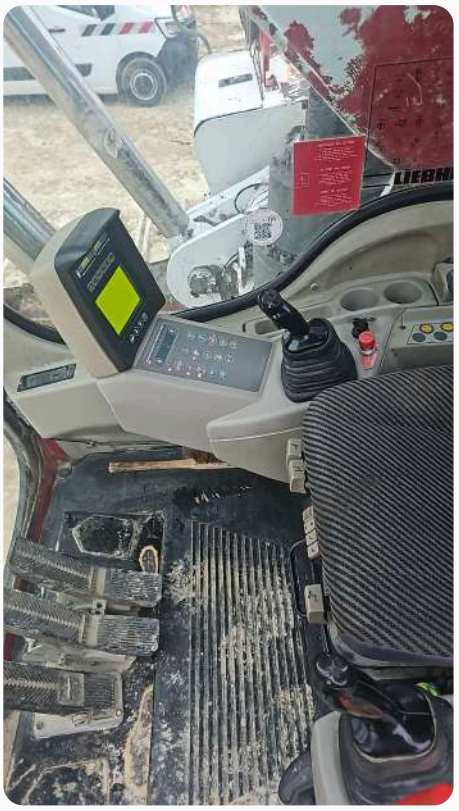
Photo tableau de bord

Tableau de bord

ETAT CORRECT
