INSPECTION N°2526 2026

16/03/2026

Type de véhicule	Finisseur
Marque	Volvo
Modèle	ABG7820B
Date de mise en circulation	2011
Photo plaque de tare	
Poids à vide (kg)	
Longueur	
Largeur	
Hauteur

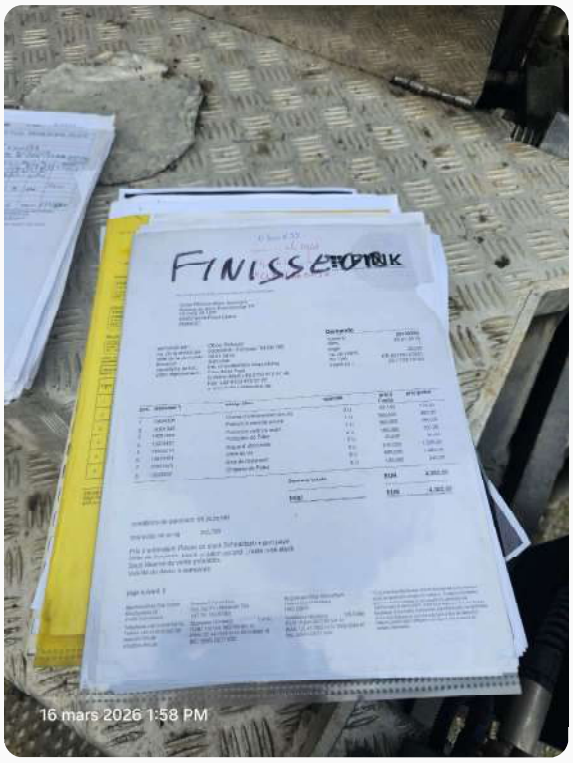
Autre document 3

Commentaires documents: Très gros dossier suivi et entretien Beaucoup de factures de pièces engin entretenu en interne ce qui prouve un bon suivi d entretien Les chauffeurs ont étaient changés récemment

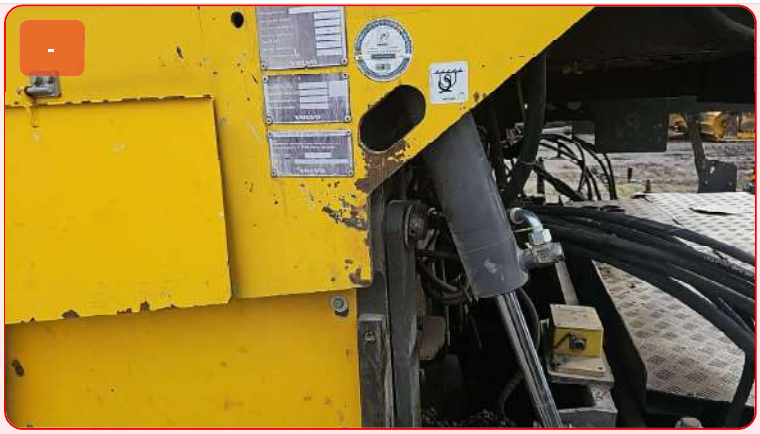
Etat général carrosserie	État correct

Dégât 1 DÉGÂT

Peinture

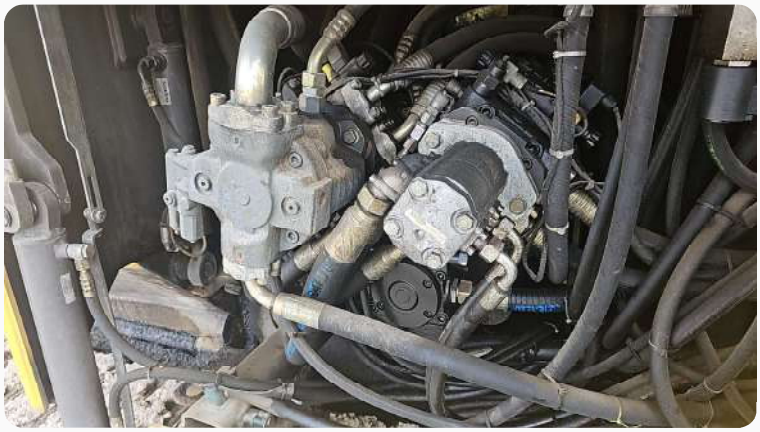
Photo pompe hydraulique

Pompe hydraulique	ETAT CORRECT

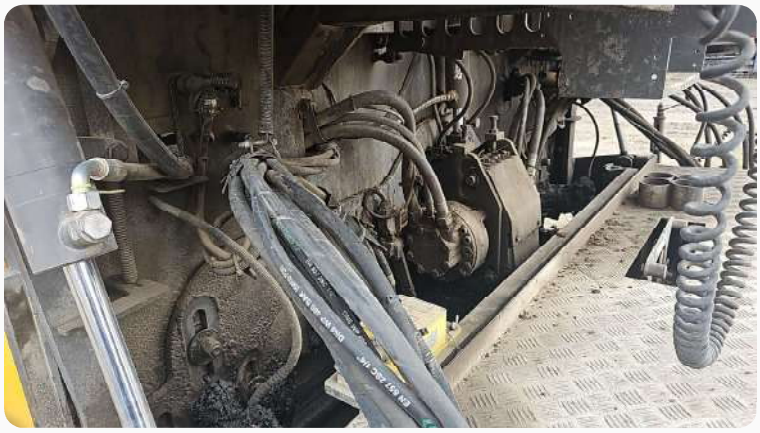
Photos annexes

Conclusions	Finisseur en état fonctionnel Batterie faible mais bon démarrage avec booster Pas de fuites hydrauliques visibles Carrosserie correct
Estimation valorisée
