RENAULT PREMIUM 300

https://rapport-trustoo.web.app/05ae8dd3-da93-4f02-9225-354a820db7d3

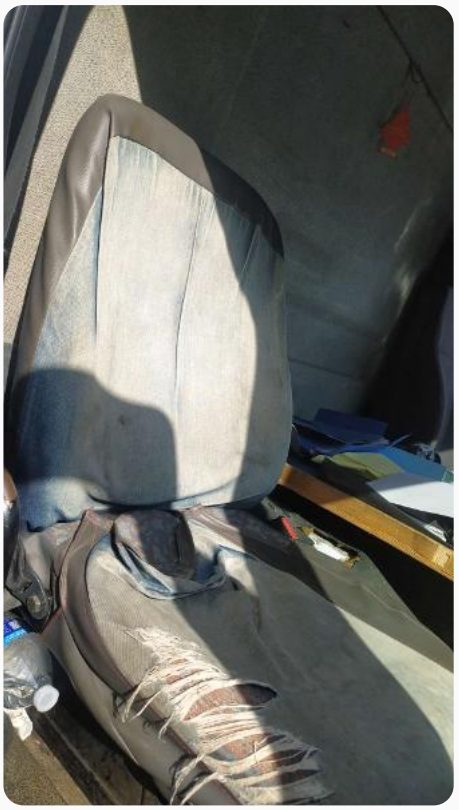
Photo sièges avant

Type de véhicule	Poids lourd
Nombre de portes	2
Taille des pneumatiques	315/80/22.5
Etat des pneus	Pneu avant en bonne etat , pneu arrière en pneu neige
Etat carrosserie	Nombreuse trace de corrosion Corrosion porforante
Etat soubassements	Corrosion
État de l'intérieur	Détérioration des tapis de sol Manque le marché pieds côté chauffeur
Transmission	Manuel
Nombre de vitesses	8 vitesses
