MERCEDES SPRINTER 153529 NC

Marque	Modèle	Kilométrage	Nombre d'heures
MERCEDES	SPRINTER	153529

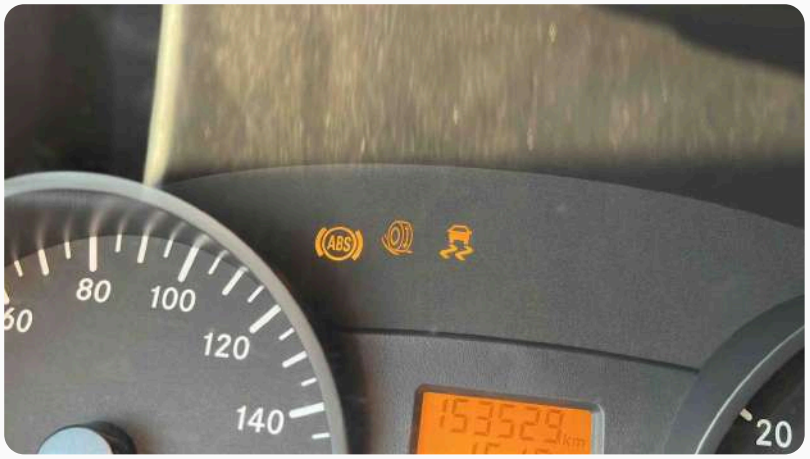
Photo dégât 1

Commentaires généraux: Voyants ABS ESP allumés Manque enjoliveur roue avant gauche Bosse sur aile avant droite Bas de Caisse avant droit enfoncé Quelques défauts, carrosserie dans l'ensemble catadioptre arrière, droit manquant Joints de porte avant droit et avant gauche, abîmés
