PEUGEOT 206+ 145770 29/11/2010

Marque	Modèle	Kilométrage	Nombre d'heures
PEUGEOT	**206+**	**145770**

Date de mise en circulation ou année	Commentaires généraux
29/11/2010	**VEHICULE AYANT SUBI UN CHOC ARRIÈRE, DANS SON JUS, MÉCANIQUE SEMBLE OK**

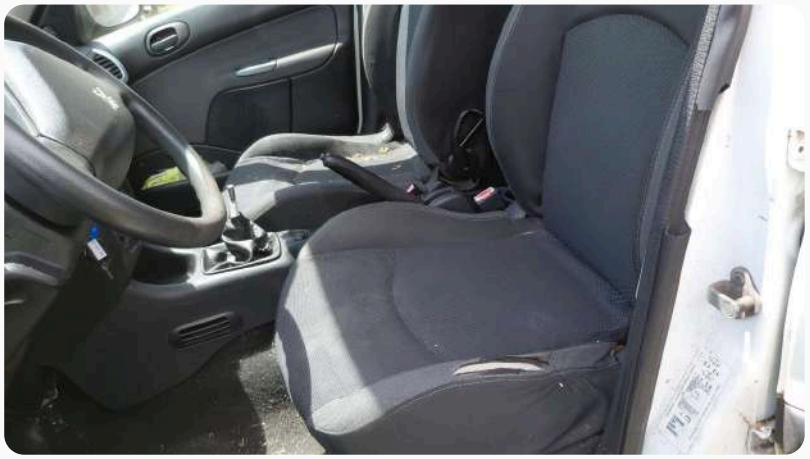
Photo sièges avant

Etat soubassements	Non verifiable arrière
État de l'intérieur	Siège conducteur usure frottements, et pommeau manquant
Transmission	Ok
Nombre de vitesses	5
