RENAULT KANGOO 195763

Marque	Modèle	Kilométrage	Commentaires globaux
RENAULT	**KANGOO**	**195763**	**VÉHICULE VENDU EN L'ÉTAT. RÉVISION COMPLÈTE DU MOTEUR À EFFECTUER, CHANGER LES QUATRE PNEUS. BOÎTE DE VITESSE À CHANGER FUITE IMPORTANTE, NON IDENTIFIÉ**

02/04/2026

ANNECY - FRANCE

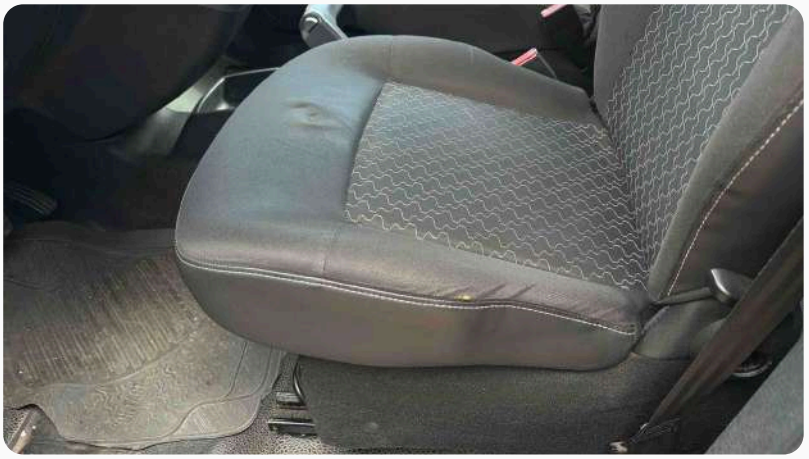
Photo dégât 5

Marque	Renault
Modèle	Kangoo
Boite manuelle/automatique	BOÎTE MANUELLE
Transmission	Traction
Etat trains roulants	Fuite BV
Nombre de places (car & bus)	5
Description du véhicule (Frais a prévoir moteur, carrosserie, intérieur)	Véhicule à réviser Vendu dans l'état Fuite de la boîte de vitesse non identifié
Véhicule roulant	VÉHICULE NON ROULANT
Moteur tournant	MOTEUR TOURNANT

Commentaires globaux	Véhicule vendu en l'état. Révision complète du moteur à effectuer, changer les quatre pneus. Boîte de vitesse à changer fuite importante, non identifié
