INVENTAIRE N°1356 2025

Marque	Modèle	Commentaires globaux
RENAULT	**KANGOO**	**VÉHICULE ÉTAT CORRECT AU NIVEAU DE LA CARROSSERIE À PART LES ENDROITS MENTIONNÉ PAR PHOTO DONT PORTE LATÉRALE DROITE, PORTE ARRIÈRE GAUCHE ET PORTE AVANT DROITE AINSI QUE LES SIÈGES AVANT ET LE VOLANT EN MAUVAIS ÉTAT. ET LA BATTERIE EST JUS JE L'AI DÉMARRÉ AVEC UN BOOSTERPAS DE CARTE GRISE NI CONTRÔLE TECHNIQUE PRÉSENT AVEC LE VÉHICULE.**

Marque	Renault
Modèle	Kangoo
Numéro de série	VF1FW168649523341
Numéro d'immatriculation	CX-948-EG
Energie	Diesel
Boite manuelle/automatique	BOÎTE MANUELLE
Transmission	Manuelle
Etat trains roulants	Bon
Liste des options du véhicule (Godet,telecommance, climatisation, caméra de recul)	Vitres et rétroviseur électrique radio USB, climatisation, fermeture centralisée à distance radar de stationnement arrière
Nombre de places (car & bus)	2
Description du véhicule (Frais a prévoir moteur, carrosserie, intérieur)	Les dossiers avant sont usés et troués. Le volant est en très mauvais état. Les phare avant ont légère opacité les pneus avant sont à remplacer porte latérale droite, coulissante, enfoncé à différents endroits
Véhicule roulant	VÉHICULE ROULANT
Moteur tournant	MOTEUR

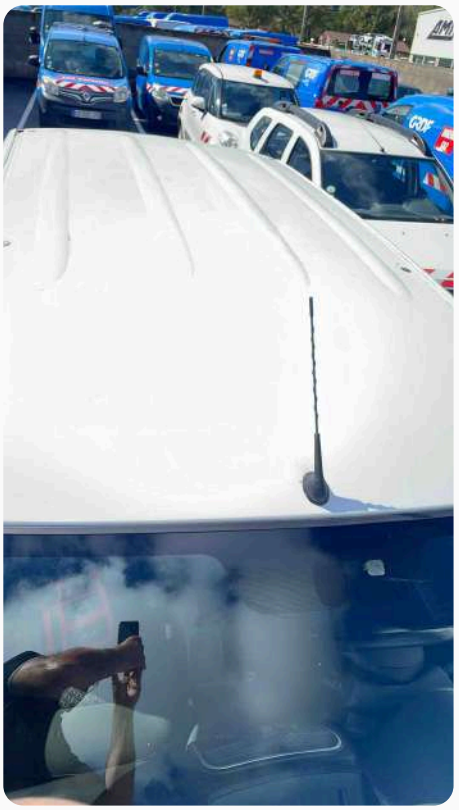
Photos pneus ou chenilles

Type de véhicule	VU
Nombre de portes	4
Taille des pneumatiques	195/65/15
Etat des pneus	Les pneus arrières sont bons ceux de devant sont à remplacer
Etat carrosserie	Bon état général, sauf la porte latérale et la porte avant droite qui sont à des cabossé et à repeindre
Etat soubassements	Bon
Etat intérieur	Les dossiers avant sont usés et déchiré. Le volant est complètement usé.
Transmission	Manuel
Nombre de vitesses	6
