RENAULT KANGOO COMPACT 219239 28/09/2016

Catégorisation

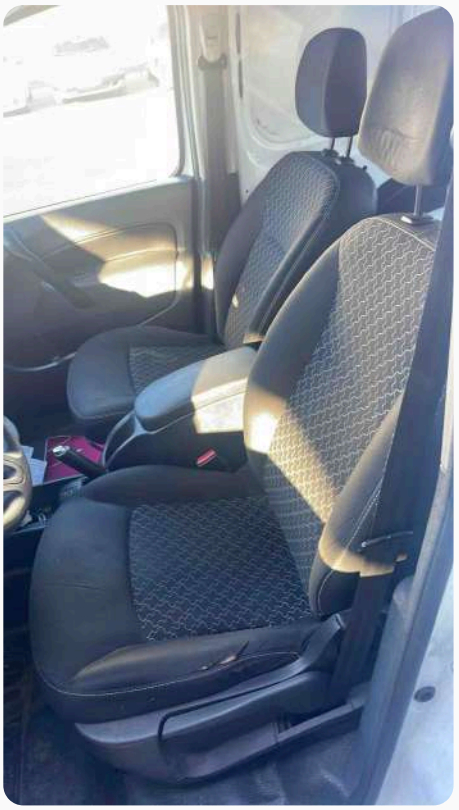
Photo sièges avant

Type de véhicule	Véhicule utilitaire
Nombre de portes	3
Taille des pneumatiques	185/79 R14
Etat des pneus	très bon état
Etat carrosserie	Moyen
Etat soubassements	Bon
Etat intérieur	Assise de siège avant gauche, déchiré, garnitures, intérieur de porte arrière cassé
Transmission	Manuel
Nombre de vitesses	5

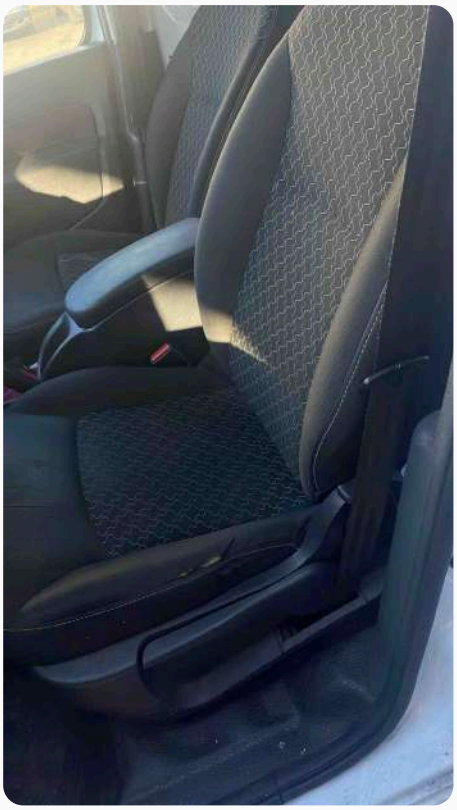
Photo dégât 4

ÉTAT GÉNÉRAL CORRECT, À PART LE PARE-CHOCS AVANT LA DÉCHIRURE DANS LE SIÈGE CÔTÉ CONDUCTEUR ET LE KIT DISTRIBUTION AINSI QUE DURITE ET FILTRE À CARBURANT DÉMONTÉ
