RENAULT PREMIUM 380 483100 19308 11/05/2011

04/11/2025

44 ROUTE DE LA FÉDÉRATION, 67100 STRASBOURG - FRANCE

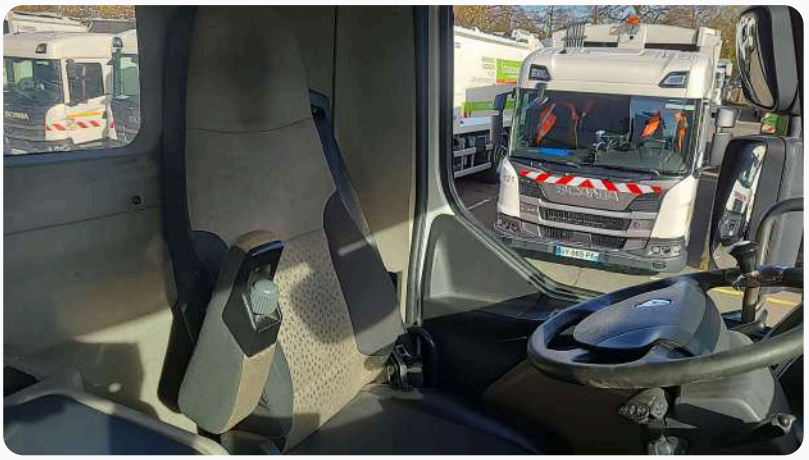
Photo sièges avant

Type de véhicule	Ampirol
Nombre de portes	2
Taille des pneumatiques	315/80/R22.5
Etat des pneus	Bon
Etat carrosserie	Correct
Etat soubassements	Corrosion
Etat intérieur	Usé sale
Transmission	Automatique
