CITROËN C3 254442 13/01/2016

Catégorisation

CATÉGORISATION

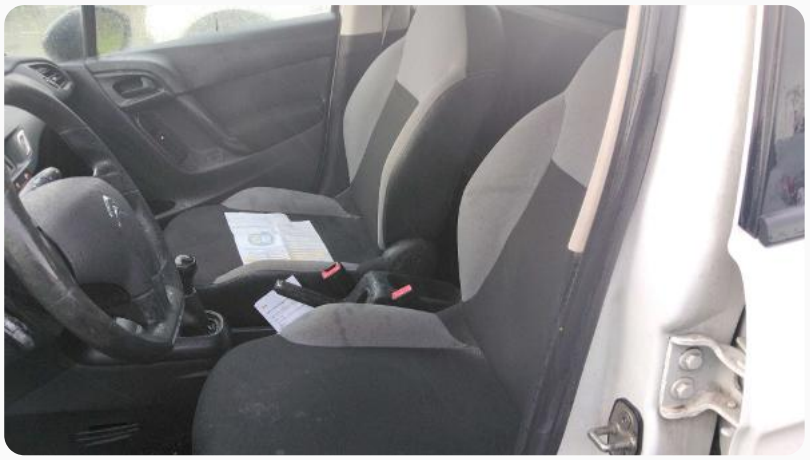
Photo sièges avant

Etat carrosserie	Enfoncement côté droit.
Etat soubassements	Ok
État de l'intérieur	Sièges tachés.moquette sale
Transmission	AV
Nombre de vitesses	5

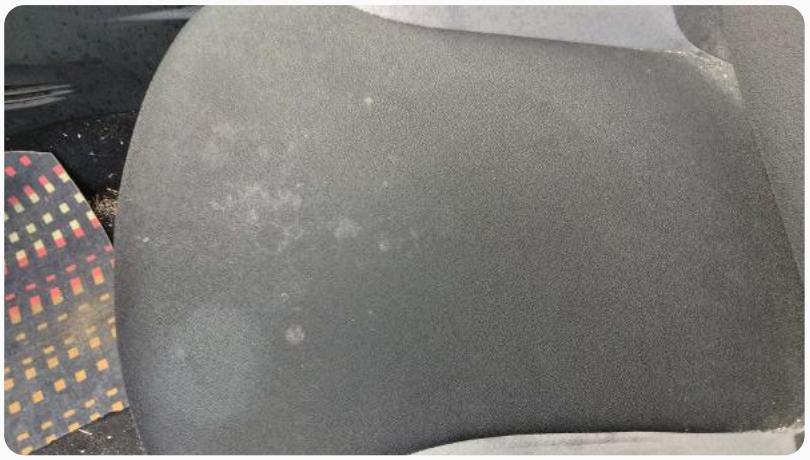
Photo dégât 5

Veuillez donner l'état du véhicule de manière objective ou détailler la composition du lot	
Commentaires généraux	Carrosserie état moyen côté droit. Intérieur à nettoyer CG non présente
Photos annexes
