PEUGEOT 208 260721

Marque (D.1)	Modèle (D.3)	Date de première immatriculation (B)	Kilométrage
PEUGEOT	**208**		**260721**

05/10/2026

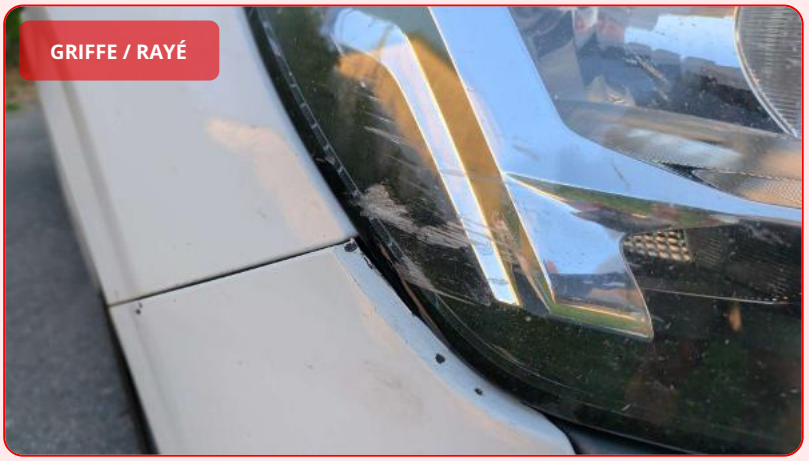
Extérieur droite

État des optiques avant droite — DÉFAUT(S) APPARENT(S)

Rayures

État de l'aile avant droite — DÉFAUT(S) APPARENT(S)

Quelques éclats

État du rétroviseur côté droit — DÉFAUT(S) APPARENT(S)

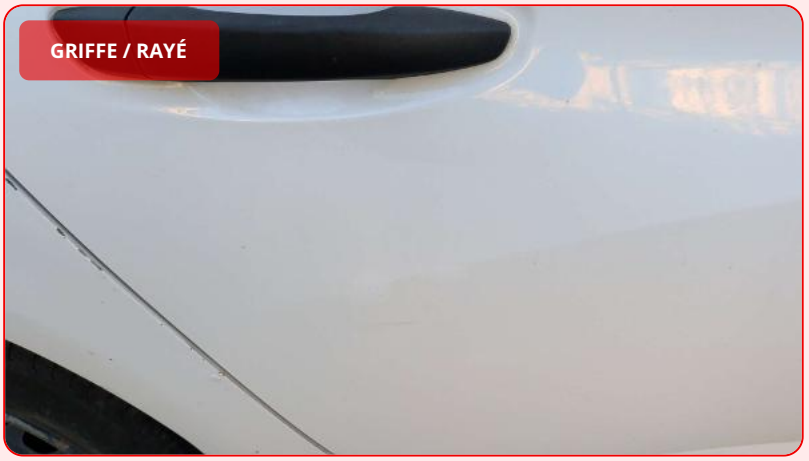
État de la porte avant droite

DÉFAUT(S) APPARENT(S)

État de la porte arrière droite

Aile arrière droite

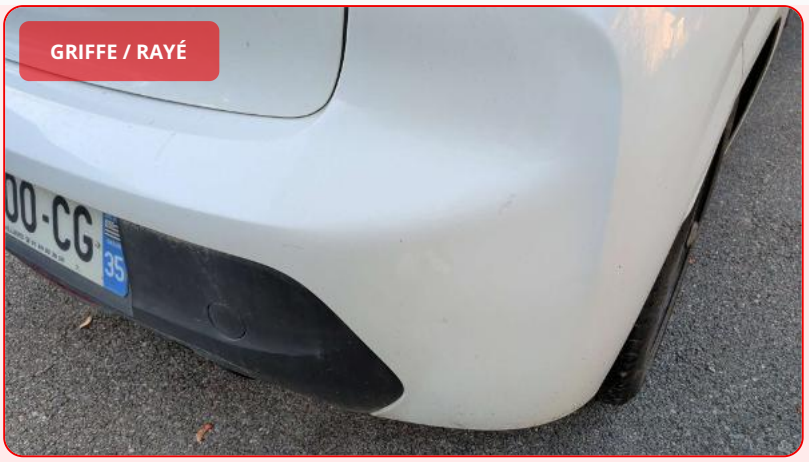
État du pare-choc arrière	DÉFAUT(S) APPARENT(S)

GRIFFE / RAYÉ

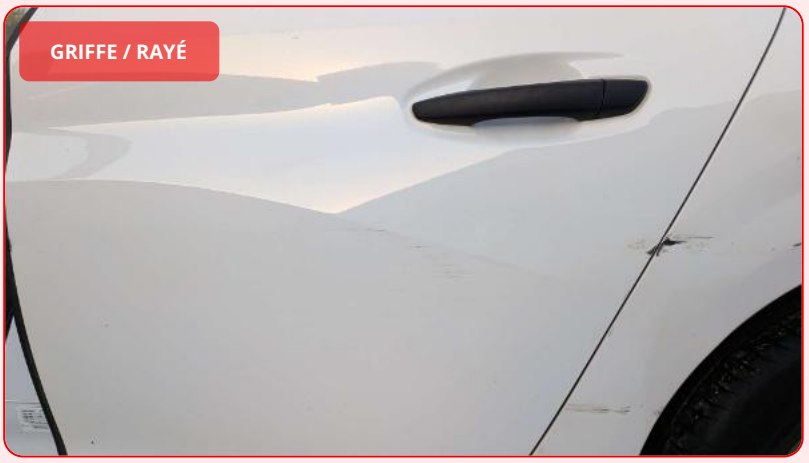
Aile arrière gauche

DÉFAUT(S) APPARENT(S)

État de la porte arrière gauche

BOSSE / ENFONCEMENT

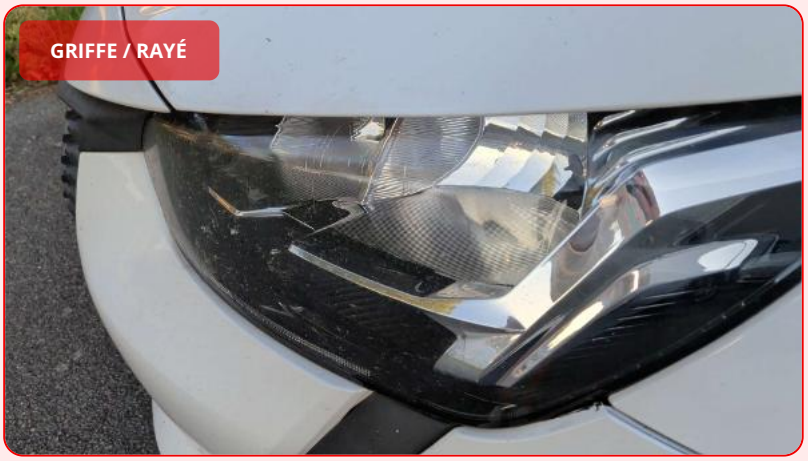
État de l'aile avant gauche

DÉFAUT(S) APPARENT(S)

État des optiques avant gauche
