FORF TRANSIT X 07/07/2005

Date de mise en circulation ou année	Commentaires généraux
07/07/2005	**CARROSSERIE EN ÉTAT TRÈS MOYEN. PAS D'ACCÈS AU COMPARTIMENT MOTEUR CAR COMMANDE DU CAPOT ABSENTE. SIÈGE CONDUCTEUR AVEC TROU IMPORTANT.**

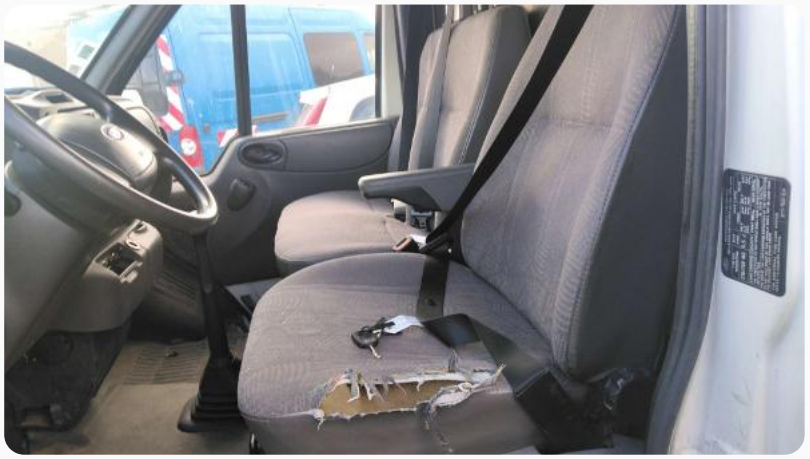
Photo sièges avant

Etat carrosserie	Peinture terni et champignons. Pas d'enfoncement.
Etat soubassements	Ok
État de l'intérieur	Tapis de sol dégradé. Siège AV conducteur avec trou
Transmission	AV
Nombre de vitesses	5
