RENAULT MASTER 102397 X

21/10/2026

SERVICES TECHNIQUES MUNICIPAUX RUE FLORENCE ARTHAUD 27000 EVREUX - FRANCE

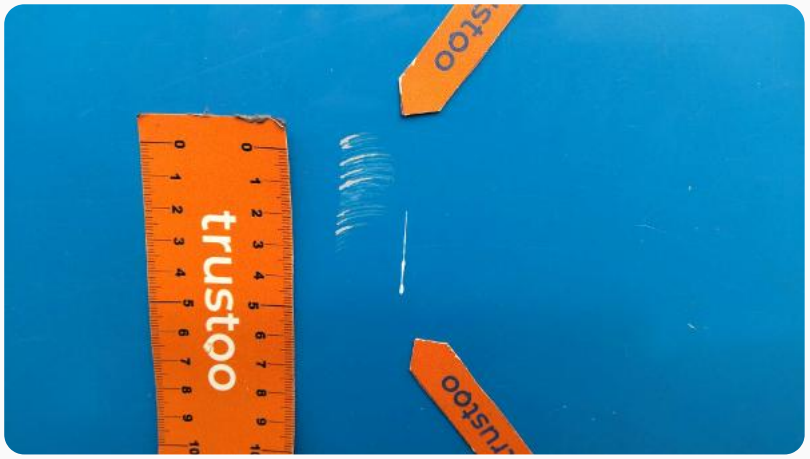
Photo dégât 4

Veuillez donner l'état du véhicule de manière objective ou détailler la composition du lot	
Commentaires généraux	Carrosserie moyenne. Sièges AV à changer. Bouclier AV cassé. Corrosion présente sur base de la benne.
Photos annexes
