LIEBHERR R974 C 2009

17/10/2025

GUILLONVILLE - FRANCE

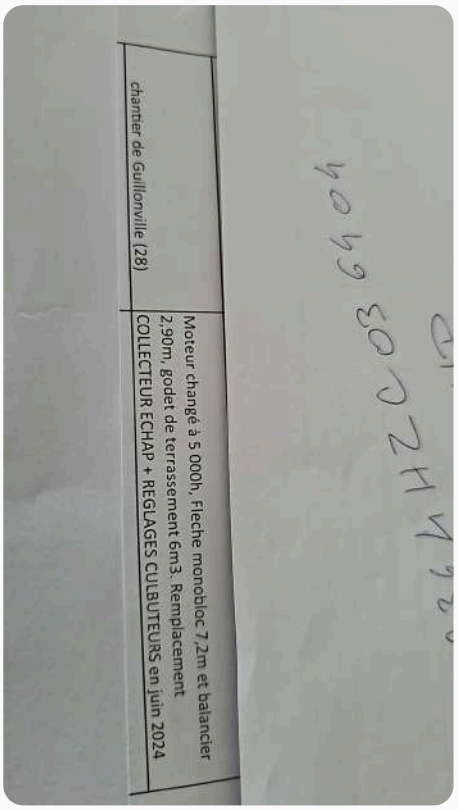
Photos des entretiens

Suivi donné par Et Roland

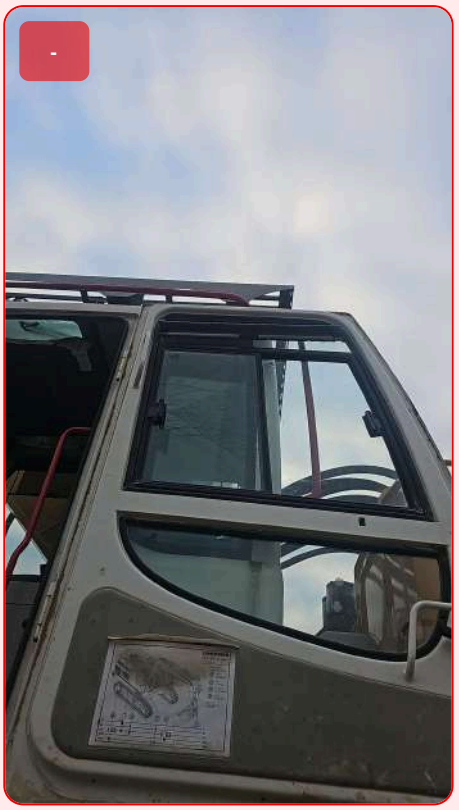
Dégât 2

DÉGÂT

Vitre cassé

Vitre porte cassée mais va être remplacée

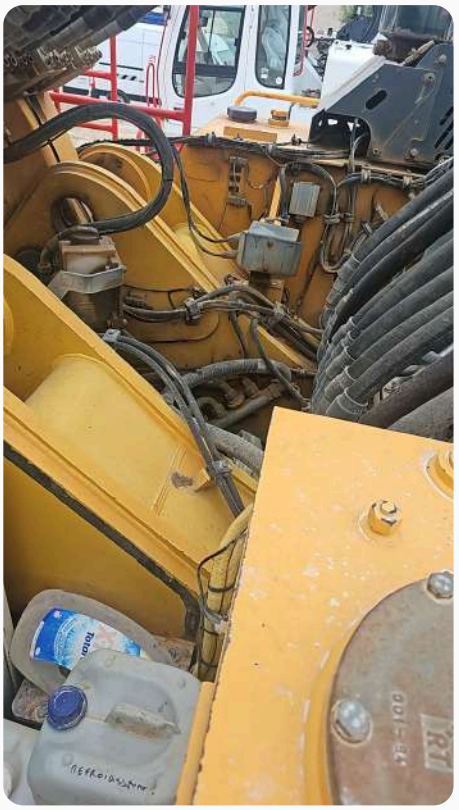
Photo moteur

Problème moteur	NON
Problème transmission	NON
Liquide de refroidissement	OK
Huile moteur	OK
Liquide de transmission	OK
Niveau de carburant	OK

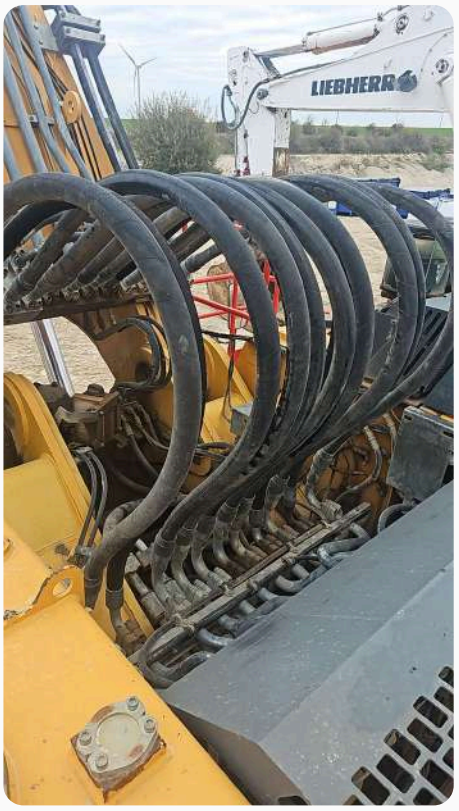
Photo des conduites et flexibles hydrauliques

Conduites et flexibles hydrauliques

ETAT CORRECT

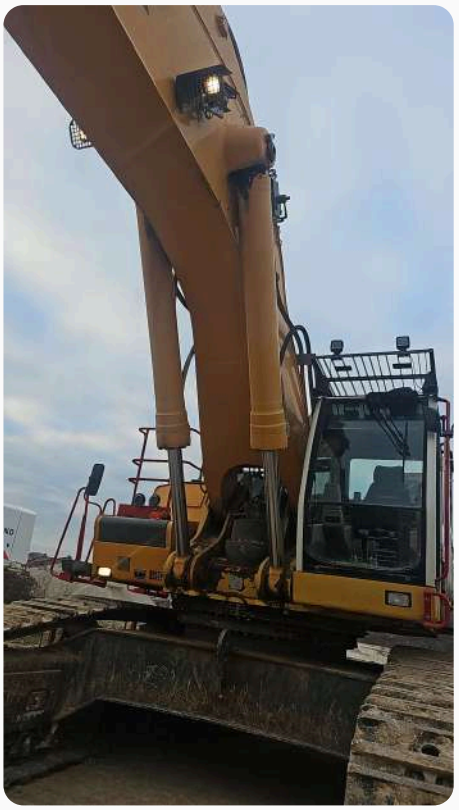
Photo autre vérin hydraulique

Autre vérin hydraulique

ETAT CORRECT

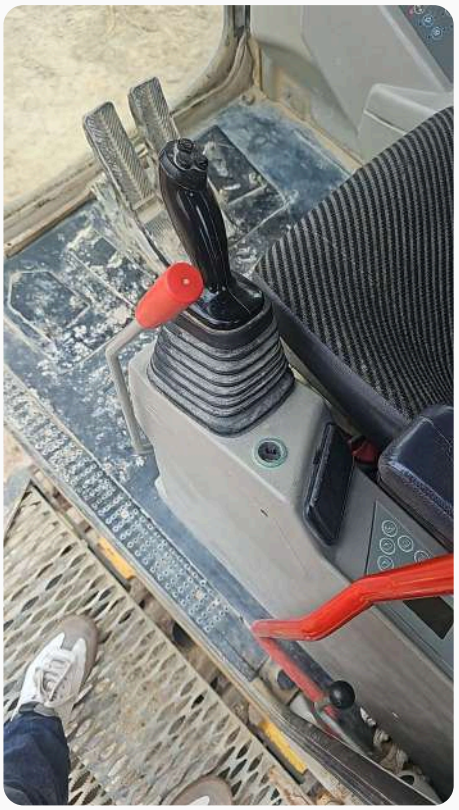
Photo des commandes

Commandes hydrauliques et leviers

ETAT CORRECT

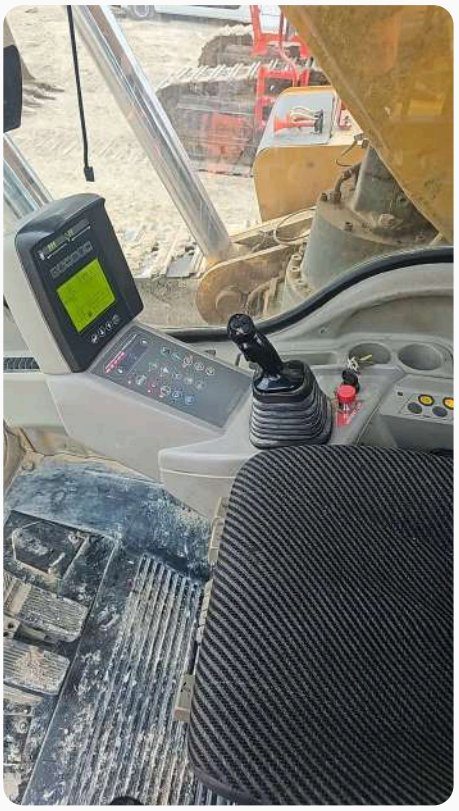
Photo commandes de roulage

Commandes de roulage

ETAT CORRECT

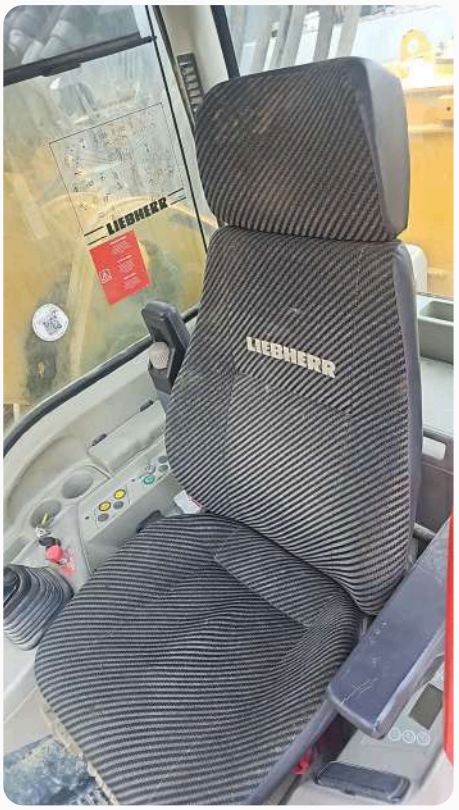
Photo siège(s)

ETAT CORRECT
