INVENTAIRE N°2485 2026

Marque	Modèle	Kilométrage	Date de mise en circulation ou année
RENAULT	KANGOO	286218	19/05/2011

Catégorie de produit	Véhicule
Sous catégorie de produit	Vehicules utilitaires
Identification vendeur	Renault Kangoo 1.5 DCI 85cv

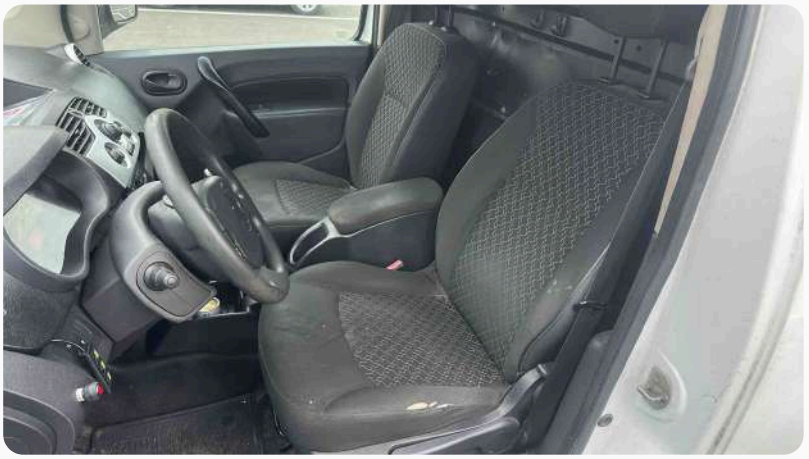
Photo sièges avant

Type de véhicule	Vehicule utilitaire
Nombre de portes	3
Taille des pneumatiques	195/65R15
Etat des pneus	50% usure à l'avant / 20% usure à l'arrière
Etat carrosserie	Endommagé
Etat soubassements	Bas de caisse droit déformé
Etat intérieur	Usure siège, commande volant levier vitesse usé / habitacle usé
Transmission	Manuel
Nombre de vitesses	5
