RENAULT MÉGANE 192287 17/10/2015

Marque	Modèle	Kilométrage	Nombre d'heures
RENAULT	**MÉGANE**	**192287**

Commentaires généraux

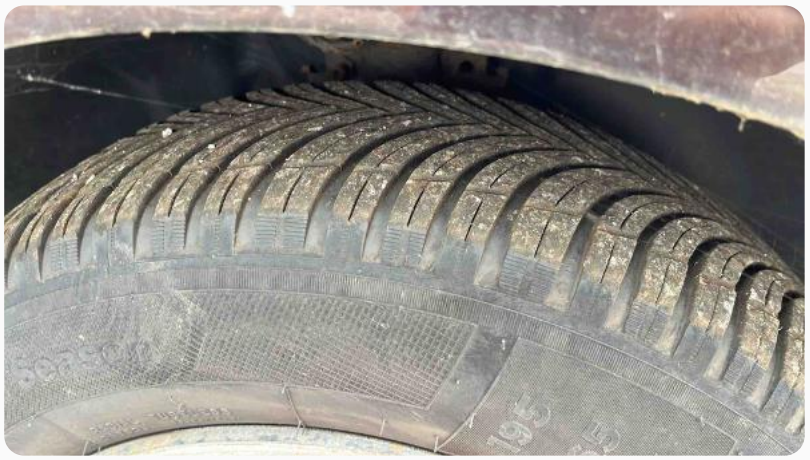
Photos pneus ou chenilles

Kleber

Quadrax
